近年、千里浜海岸は浸食による幅の減少が問題となっている。これにより「千里浜なぎさドライブウェイ」の維持が困難になる恐れが生じている。この問題について砂の供給不足という観点から、砂の寄与の程度がわかっていない千里浜海岸に直接流入する河川に着目した。砂の色と成分を比較することにより、砂の供給の可能性を探った。

## 〇調査1 河口付近と河口以外の砂の比較

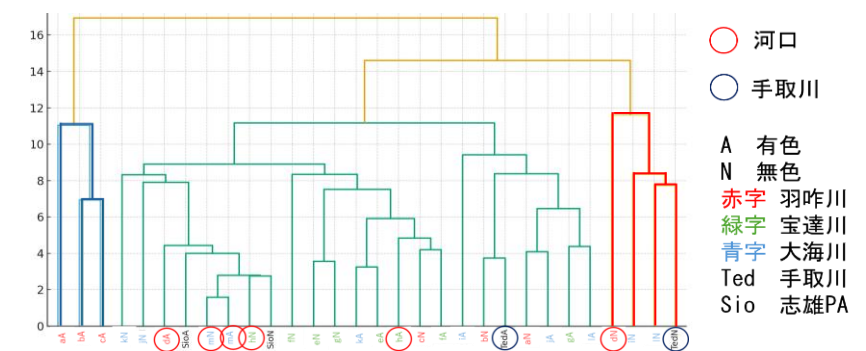
- ・羽咋川河口無色岩片と手取川無色岩片が類似した
- ・羽咋川…上—中流と河口で組成が異なった
- ・その他の河口…手取川と異なった

図6 元素組成のクラスタリング

蛍光X線分析装置による元素分析  
・分析した砂…調査1：志雄PA(G)、手取川の河口(I)  
調査2：地点(a～m)すべて  
→ 成分をもとに類似度を算出 → クラスタ解析
